گزارش کارشناسی خودرو

عنوان خودرو: پژو پارس دوگانه سوز مدل 2015-1394

تاریخ گزارش: 1405/02/23 15:26

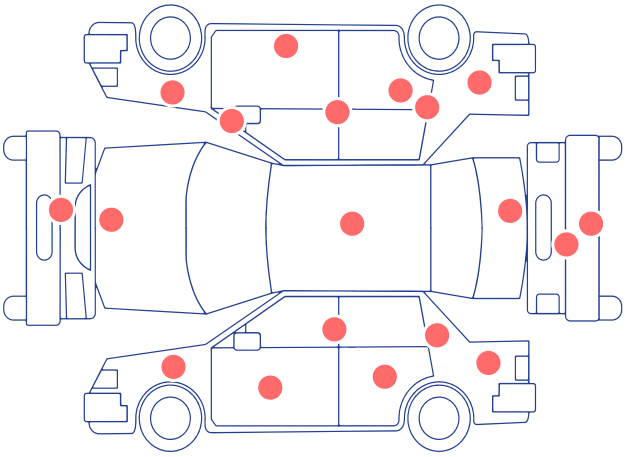
درب جلو راننده	رنگ شدگی
درب جلو شاگرد	رنگ شدگی
درب عقب راننده	رنگ شدگی
درب عقب شاگرد	رنگ شدگی
گلگیر جلو راننده	رنگ شدگی
گلگیر جلو شاگرد	رنگ شدگی
گلگیر عقب راننده	رنگ شدگی
گلگیر عقب شاگرد	رنگ شدگی
کاپوت	رنگ شدگی
سقف	آبرنگ
درب صندوق	رنگ شدگی
ستون جلو سمت شاگرد	رنگ شدگی
ستون وسط شاگرد	رنگ شدگی
ستون عقب سمت شاگرد	رنگ شدگی
ستون وسط راننده	رنگ شدگی
ستون عقب سمت راننده	رنگ شدگی
شاسی جلو	خوردگی دارد
شاسی عقب	خوردگی دارد
کف صندوق عقب	رنگ شدگی
