گزارش کارشناسی خودرو

عنوان خودرو: سمند LX ساده مدل 2011-1390

تاریخ گزارش: 1405/05/12 12:00

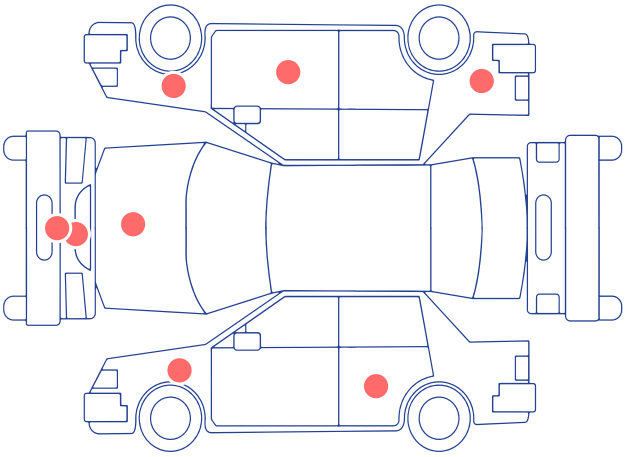
درب جلو شاگرد	رنگ شدگی
درب عقب شاگرد	رنگ شدگی
گلگیر جلو راننده	رنگ شدگی
گلگیر جلو شاگرد	رنگ شدگی
گلگیر عقب شاگرد	رنگ شدگی
کاپوت	تعویض
شاسی جلو	خوردگی دارد
سینی فن و جاچراغی	ضربه
