گزارش کارشناسی خودرو

عنوان خودرو: لاماری ایما مدل 2023-1402

تاریخ گزارش: 1405/05/28 16:04

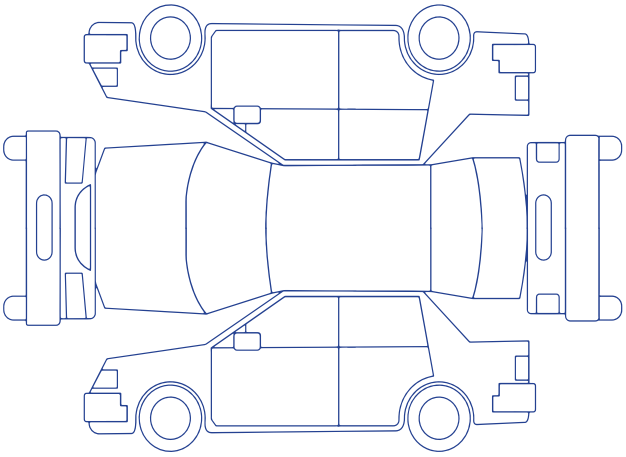
درب جلو راننده	تعویض کارخانه
درب عقب راننده	تعویض کارخانه
کاپوت	تعویض کارخانه
توضیحات	گلگیر جلو سمت چپ کاپوت درب جلو سمت چپ درب عقب سمت چپ تعویض کارخانه میباشد مابقی سالم
