گزارش کارشناسی خودرو

عنوان خودرو: رنو تندر 90 (L90 لوگان) E0 مدل 2010-1389

تاریخ گزارش: 1405/09/04 13:31

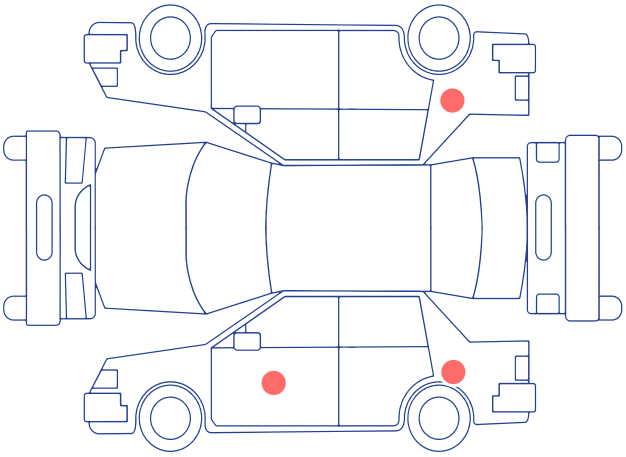
درب جلو راننده	رنگ شدگی دارد
گلگیر عقب راننده	ابرنگ می باشد
گلگیر عقب شاگرد	ابرنگ می باشد
